丸太橋架け替え

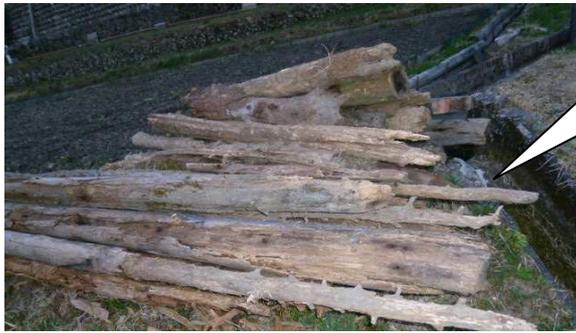
30年以上架かっていた腐食して危険な状態な丸太です。

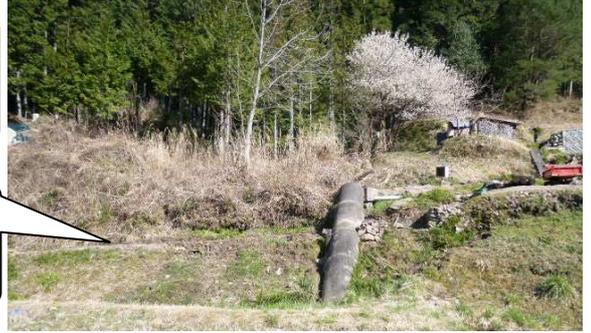
山裾沿いを棚田へ土管を跨ぎ丸太橋が架かっていました。

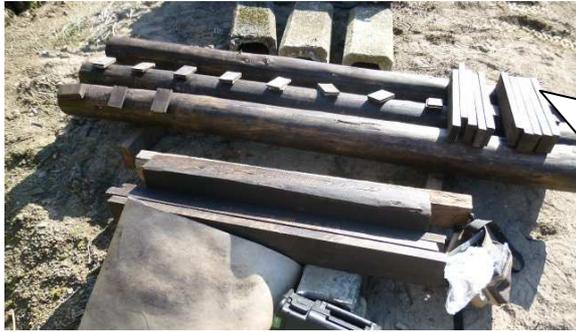
全ての材料。直径20cm長さ2.5mの丸太等木材は防腐剤を塗布。

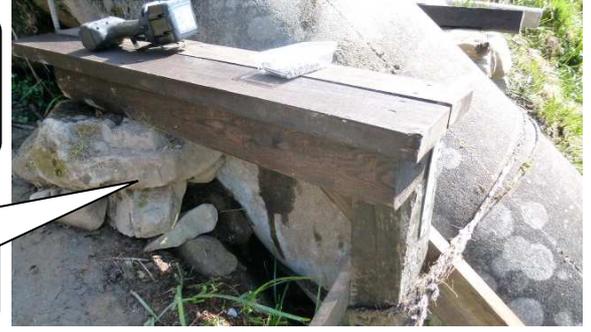
第1の橋脚作り。敷石と木材で高さや水平を確保、天板組み付け。

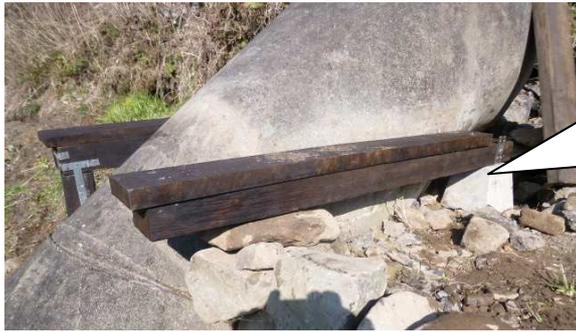
跨いだ後、第2の橋脚作り。水平度を保ち高さを敷石を調整、天板組み付け。

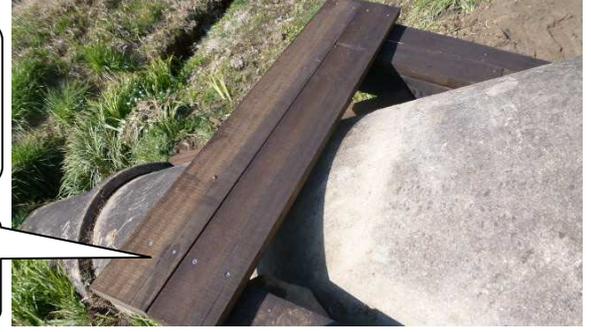
土管を跨ぐ渡し天板を組み付け。

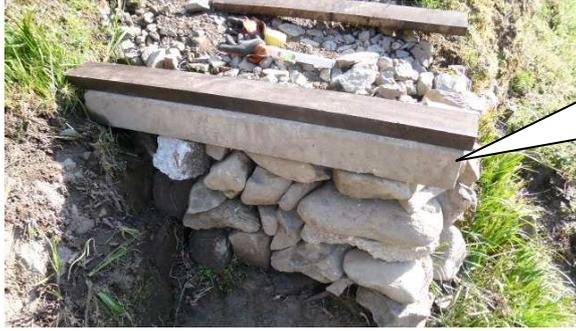
棚田側の第3の橋脚作り。敷石、U字構、天板で水平・高さを決めます。

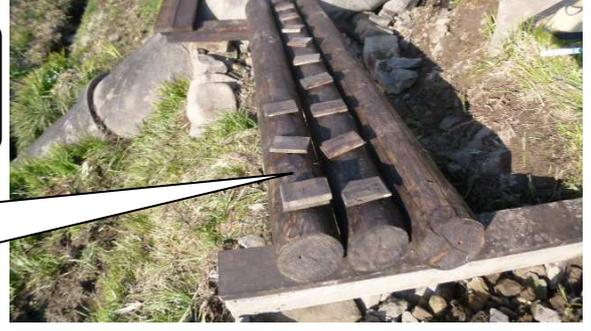
約30kg程の丸太を第2と第3の橋脚に設置。L字金具と鋸で固定します。

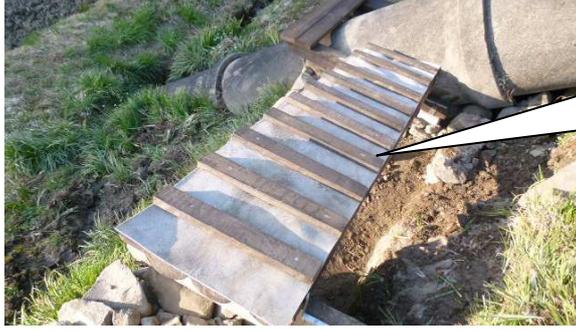
丸太の上に防腐シートを木材で留め丸太の設置終了。

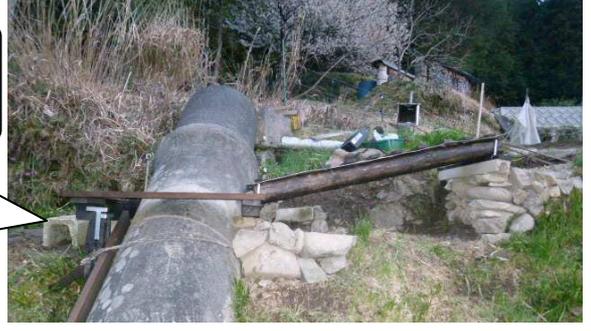
左からU字構で上がり土管を跨ぎ丸太橋を通り棚田へ行くことができます。
