カセットデッキK650

カセットデッキ5台中2番目はヤマハのオートリバースK650です。30年位前に購入した物ですが、購入動機はエアチェックをする時長時間番組で切れ目が出来ない事と、Spec上20kHzぐらいまで伸びている事が理由だったと思います。今回、キャプstanは回っていましたがロジック部の電気系ではないかと勝手に推測、上蓋を外しました。

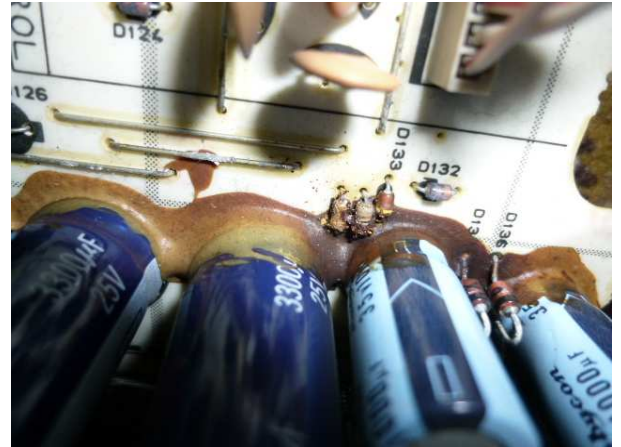
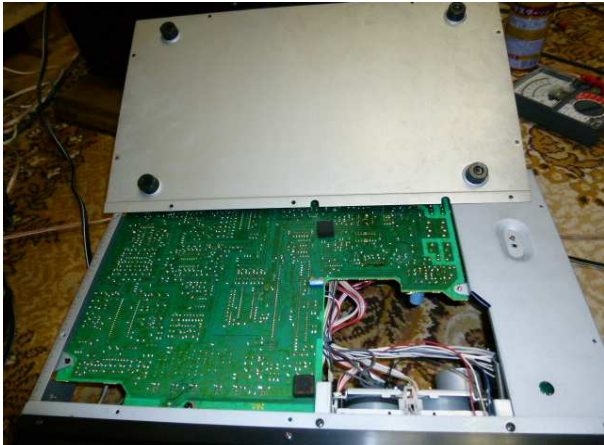
上蓋を開け、前面パネルを外し、操作ボタン類の基板ブロックを外します。

回路を目視確認しているとメイン基板上の電源用電解コンデンサを固定しているポイントが変色している箇所を発見。

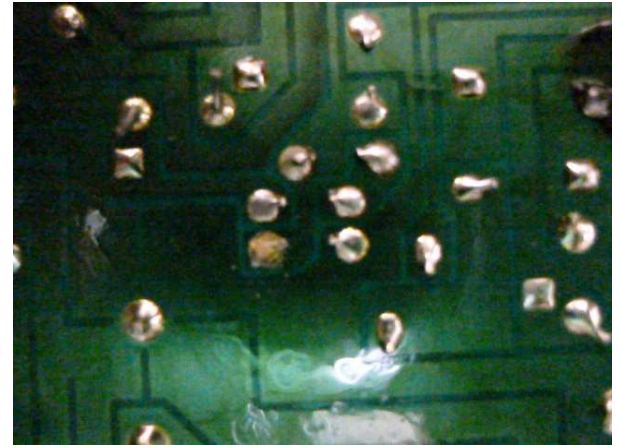
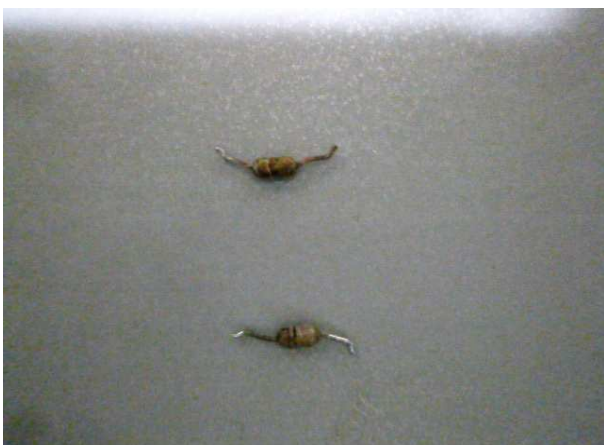
底蓋を外します。

該当部品の半田付け箇所を観測、ハンダ表面が異常に白く変色していました。真ん中あたりの抵抗の左側ですが、電流過熱による抵抗破損です。

抵抗2本を交換します

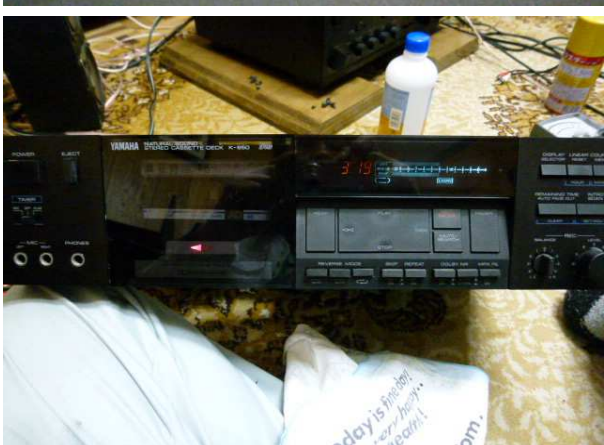
抵抗値をチェック。

1kΩ ⇒ 10kΩ  
10kΩ ⇒ 30-50kΩ  
現役の頃、落下試験で電解コンデンサの基板ハンダクラックで悩まされましたが抵抗を覆うことはご法度でした。

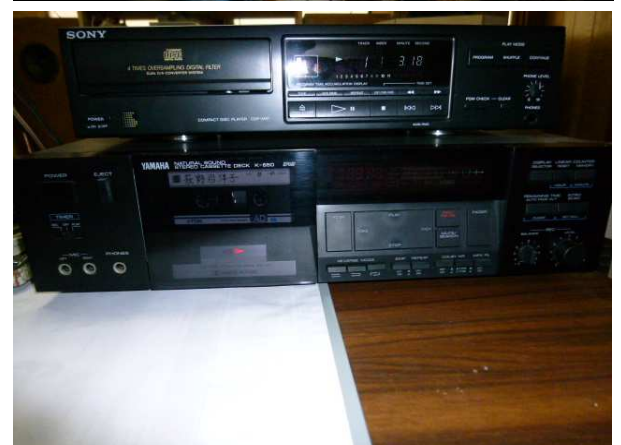
ヘッド、キャプstan、ピンチローラをエタノール清掃しある程度逆組み付けをしたところでテープを入れ音だし確認しますと動きました

チェック、測定後半日エイジング。
