棚田の修理

毎年、冬の時期には棚田の石垣を補修しています。100-150年前に先祖が積上げた石垣ですが、風雪には耐え切れず崩れます。一枚の棚田ですが、延べ2週程度かけ「石垣の補修」と「敷きの補強」を行ないました。

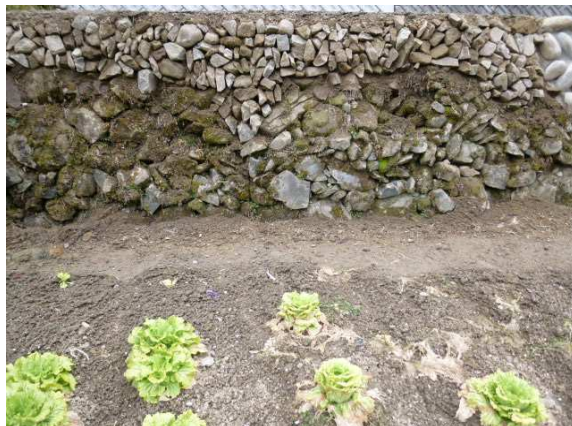
餅米用の棚田です。上手の石垣で、上側の1/3(白い部分)程度積み直し。

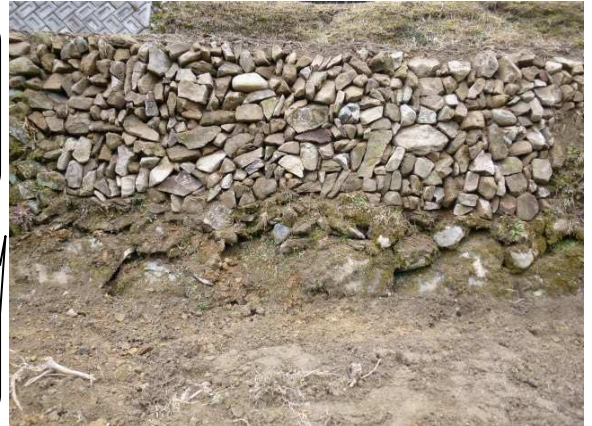
同じ棚田の中間の石垣で上側2/3(白い部分)程度積み直し。

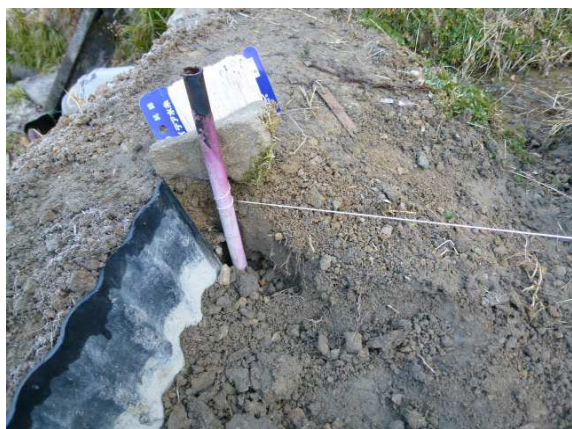
石垣補修の後は棚田畦水位のレベルを水系と水準器で確認。

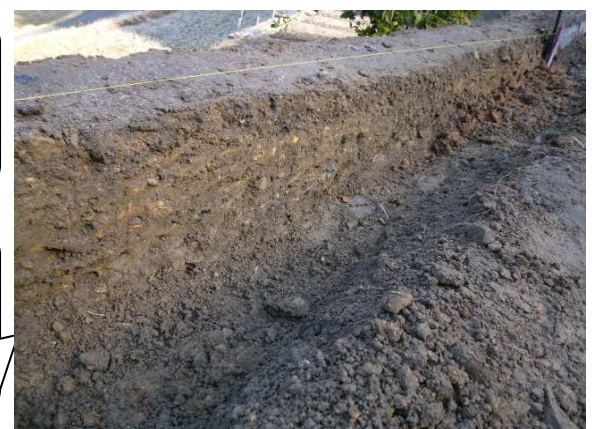
補修した石垣の畦側です。水系で水準を見ながら「敷き」まで掘り下げます。

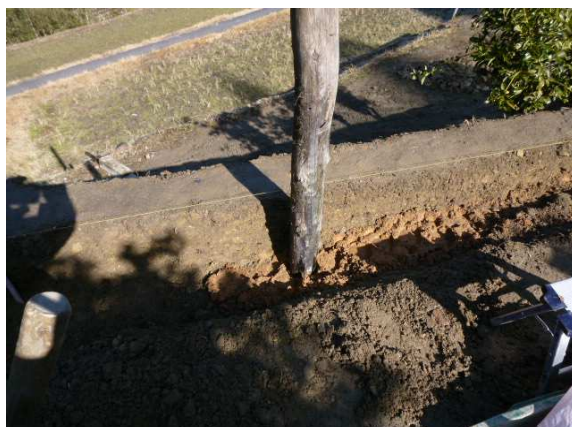
「敷き」を粘性のある「赤土」で敷き詰めます。丸太でドンドンと叩き固めてゆきます。

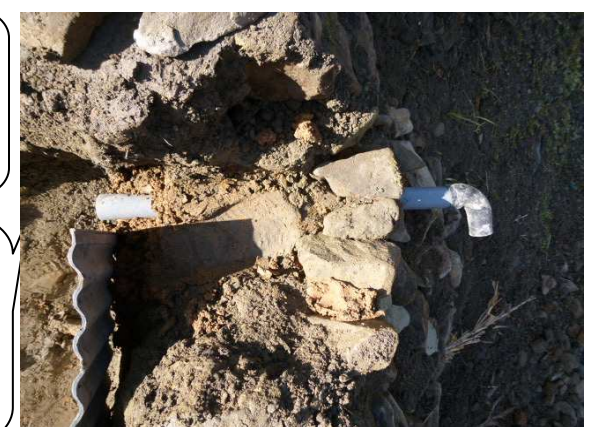
棚田下手側に水抜き用のパイプを設置。一度積上げた石垣を崩し「赤土」と共に再度積み上げます。

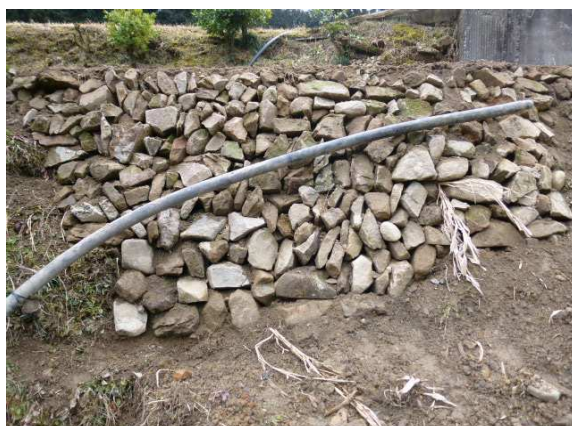
下手の石垣は全て積み直し。斜めのパイプは水抜き用です。

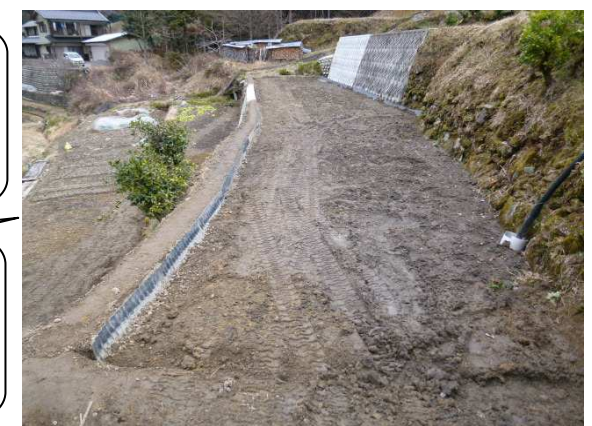
畦には水漏れ防止の波板を設置し棚田の補修は完了。

石積み始めて4年になりました。石積みは3点支持が基本。上側の石は、下側の石の両隣に接点を作り石自身の重みを伝えられるよう積上げてゆきます。写真では、見た目不揃いですが、一番下の石には一番上の石の押さえる力が伝わっています。
